**ANALISIS**  
**PARQUE EOLICO**

**LOS LIRIOS**

## 1. Objetivo.

El objeto del presente informe es analizar los resultados obtenidos en el PE de Los Lirios, sobre el objetivo marcado según MPM (Mejora de Procesos de Montaje).

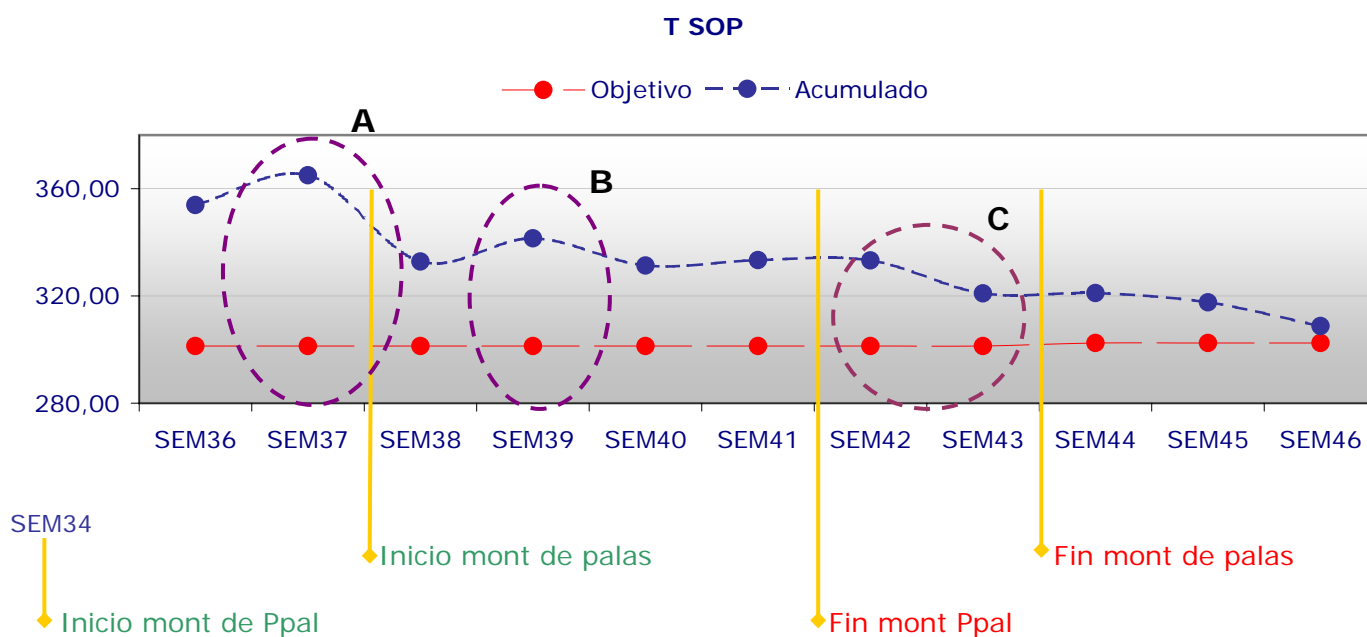
## 4.1 Tiempo SOP. Evolución Semanal Valor Acumulado.

Gráfico evolución semanal: Media Obtenida sobre objetivo.

**Detalle A:** En SEM36, se observa un importante acumulado de horas de montaje:

1° Debido principalmente que durante el inicio del parque, parte del personal asignado al mismo dispone de poca experiencia en montaje y en metodología MPM, así como personal subcontratado.

2° Ocurren en varias máquinas numerosos problemas durante el montaje del buje, especialmente en el AE08. Esto obliga a tener que retroceder con la grúa principal de montaje para la sustitución del mismo.

**Detalle B:** A partir de SEM38, se produce un reporte en horas mucho más estable:

1° Con el inicio del montaje de palas, se incorpora personal al parque procedente del parque eólico del Puntal, persona con mayor cualificación experiencia.

2° Estas nuevas incorporaciones permiten equilibrar mejor los equipos, obteniéndose un valor hora de montaje más favorable y más estable.

**Detalle C:** A partir de SEM43 se produce un descenso de las horas.

1° En SEM43 se finaliza el montaje mecánico, esto produce una mejora en el valor medio obtenido, ya que son dichas OT las más desfavorables en cuanto a la media resultante.

2° Teniendo en cuenta el buen resultado de forma general obtenido en las OT de acabado de máquina y el análisis del 100% de las OT finalizadas para corregir posibles errores, el parque alcanza el 2% de desviación.

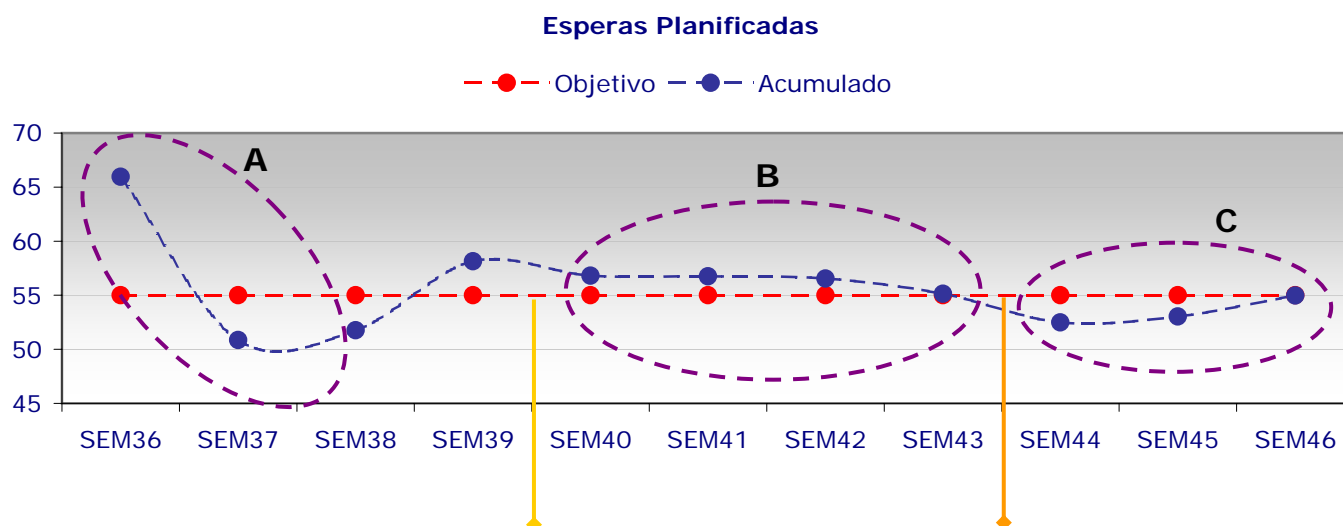
## 5. Esperas Planificadas.

Gráfico evolución semanal: Media Obtenida sobre 55 h/aero objetivo.

**Detalle A:** En SEM36, se observa un importante acumulado de horas en TG:

1° Hay 2 operarios full-time en tareas generales, realizando principalmente tareas de reparto de material en plataforma y limpieza general de parque.

2° Camión pluma, con movimiento de utillaje, grupos cunas... etc.

3° Se observa gran variabilidad en las horas de incorporación y desincorporación.

**Detalle B:** En SEM39, se produce un reporte en horas mucho más estable:

1° Se estima tiempos de incorporación y desincorporación en función de las distancias existentes entre aeros y caseta de obra.

2° Un operario con camión pluma, con movimiento de utillaje, grupos cunas... etc.

**Detalle C:** En SEM44 se produce un descenso de las horas alcanzando objetivo.

1° Finalización del montaje mecánico en SEM43. Se elimina movimiento de utillaje.

2° Camión pluma abandona el PE en SEM44.

3° Se aplica la misma medida tomada en tiempos de incorporación al 100% de los registros de las OT.

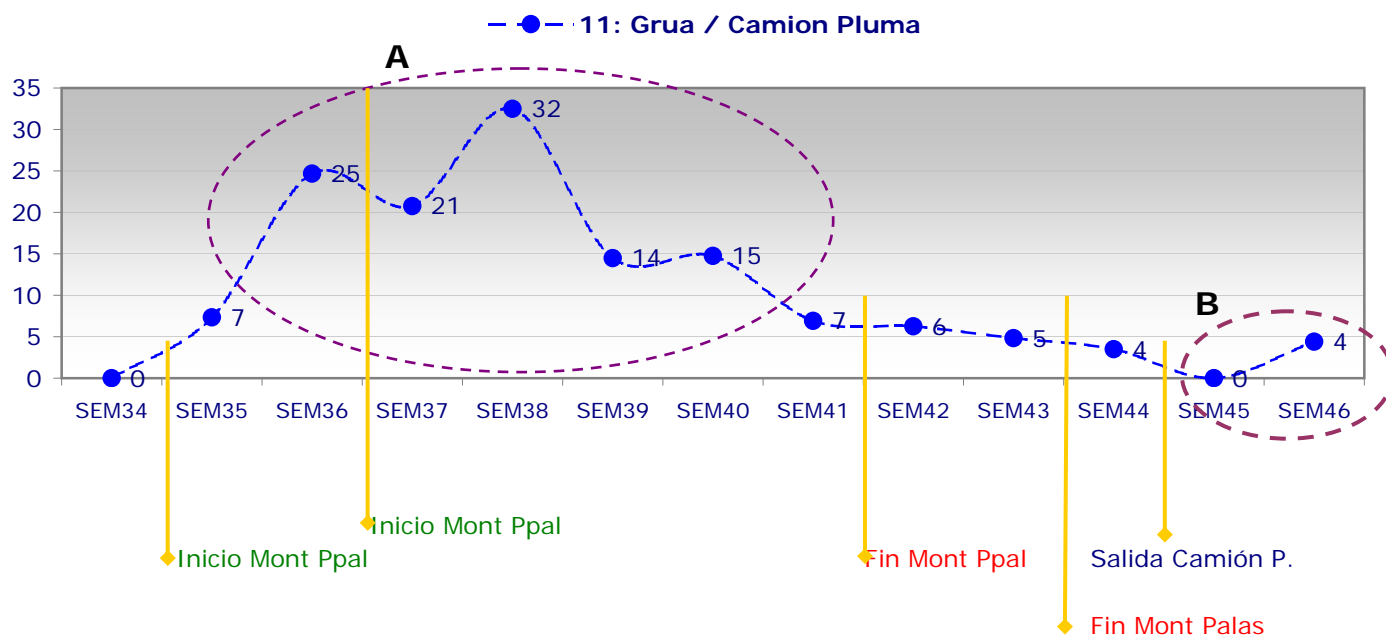
## 6.2 Ineficiencias GES: 11 Grúa / Camión Pluma.

Gráfico evolución semanal: Horas totales reportadas ineficiencia 11.

**Detalle A:** Momento en el parque con mayor actividad, provocando un mayor nº de ineficiencias por camión Pluma: **Elemento compartido y único en parque.**

**Detalle B:** En la SEM46 se reportan ineficiencias con origen de camión pluma, aunque este no se encuentra en parque, debido a:  
El traslado de grupo realizado por los operarios con vehículo multiplica el tiempo reportado por el N° Op de la OT con respecto al traslado realizado por el camión pluma.
